# Minute sécurité

Coactivité Engin / Vélo

REX Accident Grave sur le Site de Gent

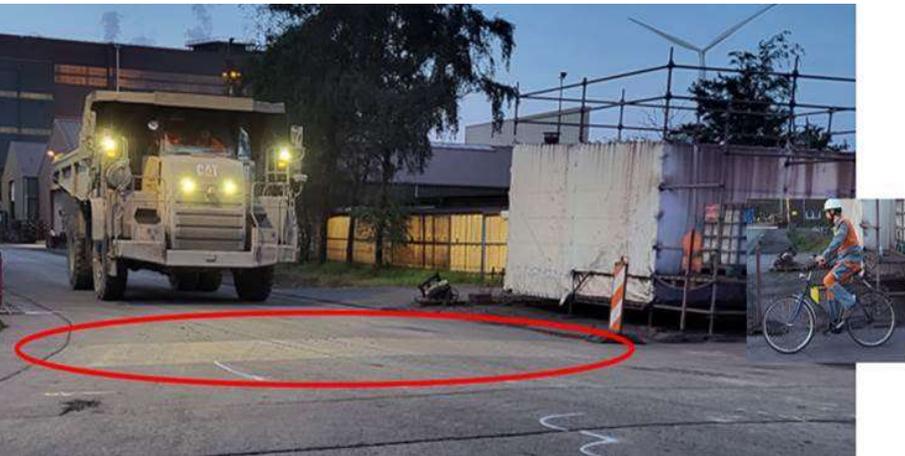
le 17 juillet dernier un de nos collègues des Hauts Fourneaux a eu un accident grave alors qu'il circulait en vélo. **Il est entré en collision avec un dumper** à un carrefour entre une piste cyclable et une route. Le chauffeur du dumper ne l'a pas vu alors qu'il venait de la piste cyclable. La victime souffre de nombreuses fractures à une jambe.

- **Situation inhabituelle** : normalement les Dumpers ne passent pas par cette route : la route habituelle avait été provisoirement condamnée
- **Manque de visibilité au carrefour** à cause de l'installation d'un bâtiment provisoire (en blanc sur la photo)
- **Pas de panneaux** qui indiquent et permettent de gérer les priorités.

**En cas de marches dégradées ou de nouvelles installations** implantées le long des routes ou à des carrefours, dans tous les cas, il vaut veiller à identifier et traiter les risques de circulation générés par les modifications (signalétiques, interdiction, stop, miroirs, feux à éclats, feux rouges, limitation de vitesse..)

**Si vous rencontrez des dangers de ce type**, mettez en place les mesures conservatoires nécessaires et signalez le à votre hiérarchie
