5 Standards “prévention risques mortels Chariot – Piéton”

Kit de déclinaison

6 Juillet 2022

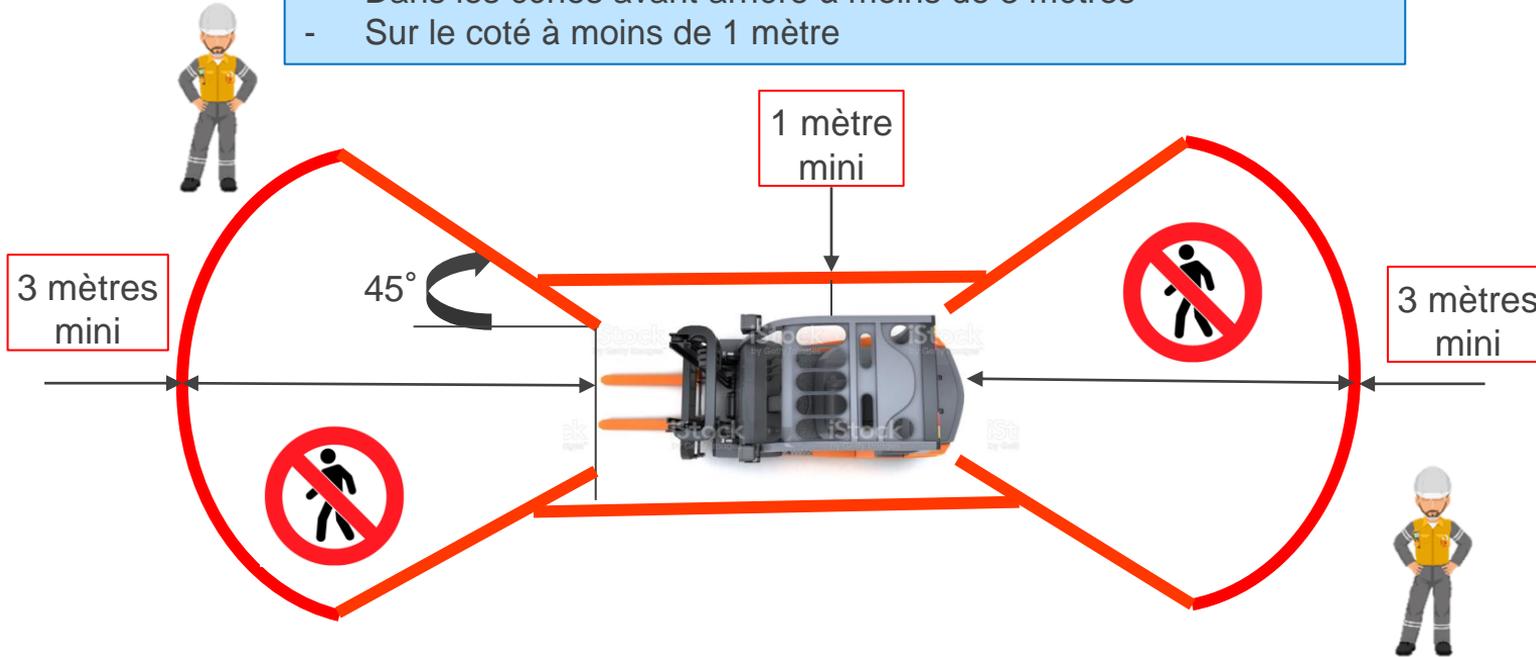
Dans la zone d'évolution d'un engin moteur allumé

Moteur allumé, **les zones interdites** quelque soit le sens de la marche et même si le chariot est à l'arrêt :

- Dans les cônes avant arrière à moins de 3 mètres
- Sur le coté à moins de 1 mètre

Pour les piétons : je n'entre pas dans la zone interdite sans accord du chauffeur et sans arrêt du moteur
Pour le chauffeur : si quelqu'un entre ou souhaite entrer dans la zone interdite :
je m'arrête, baisse les fourches et coupe le moteur.

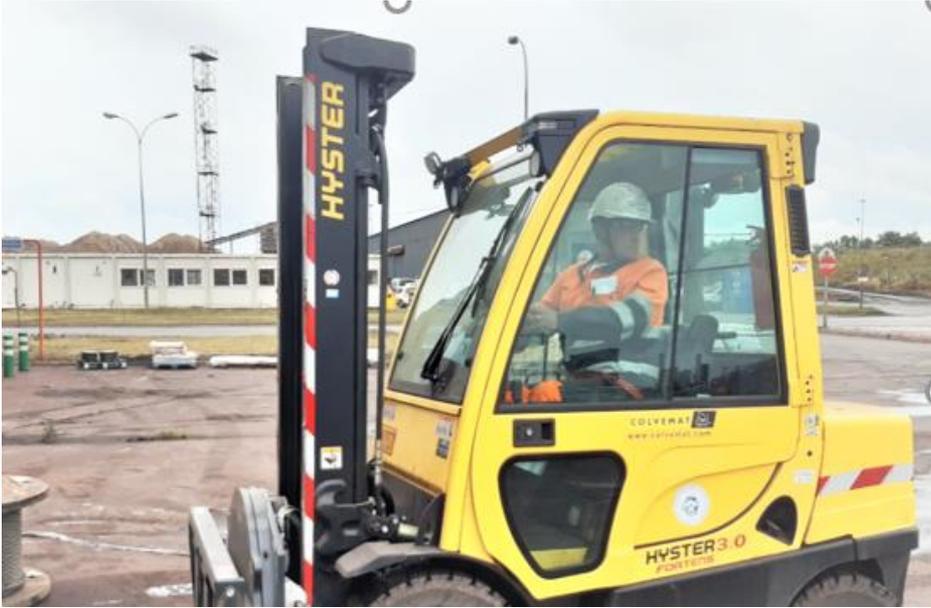
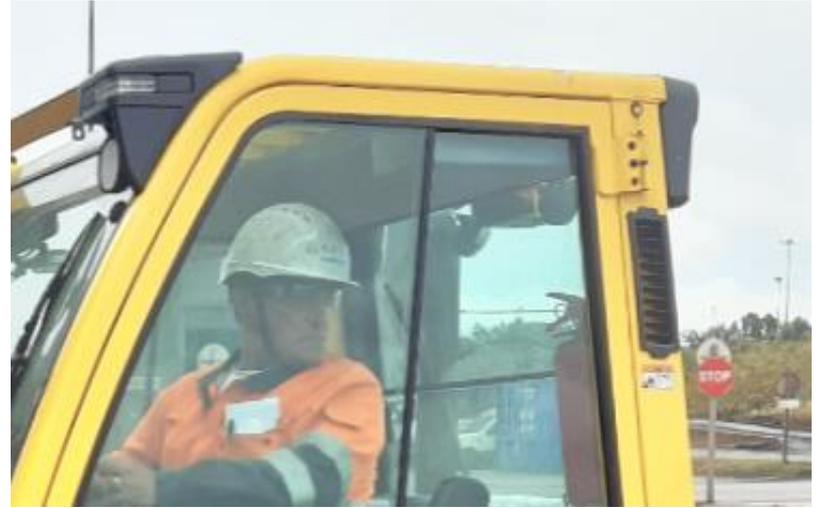
Règles pour les marches arrières

Avant de reculer le chauffeur doit vérifier visuellement à gauche et à droite en tournant la tête. Puis regarder en arrière pendant sa manœuvre en marche arrière

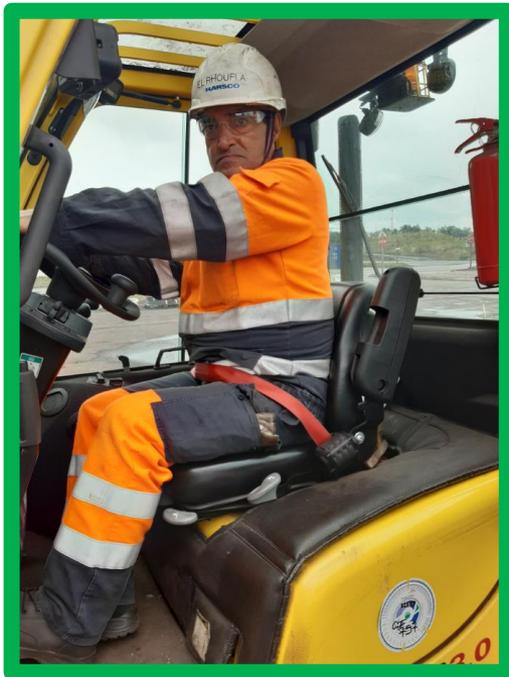
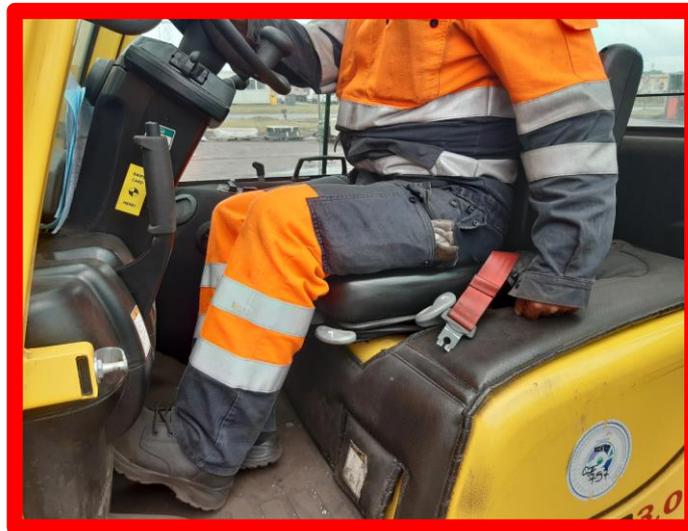
Port de la ceinture dans le chariot

La ceinture doit être bouclée avant le démarrage du moteur et détachée après l'arrêt du moteur

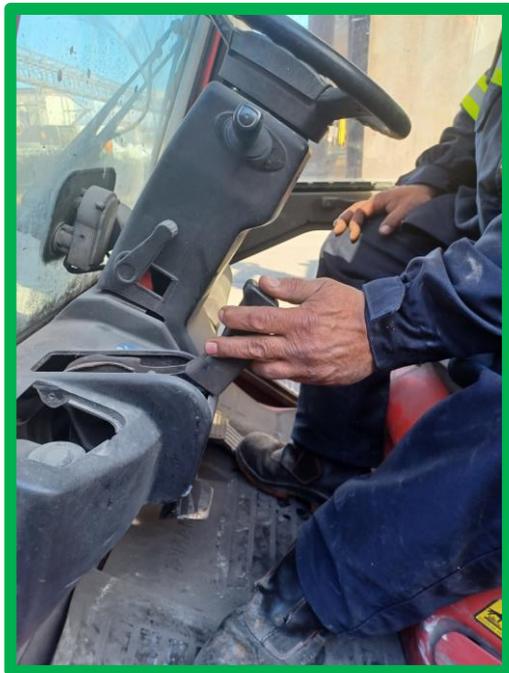
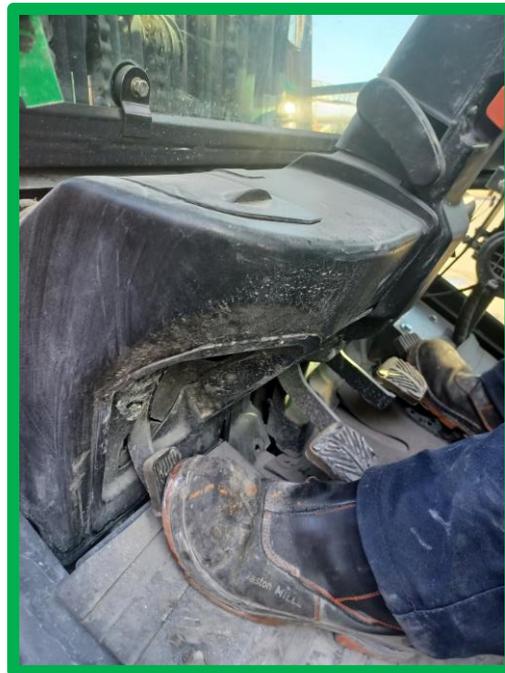
Frein à parking : systématiquement mis à l'arrêt

Avant de descendre de son chariot, le moteur doit être coupé et le chariot immobilisé par le frein de parking.

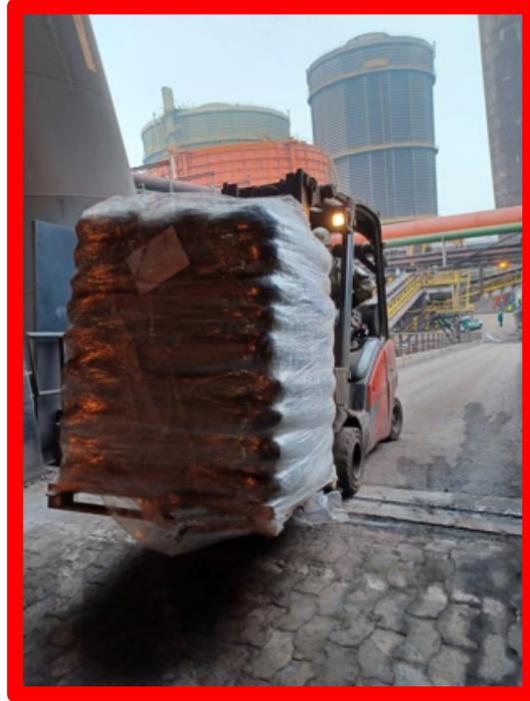
Circulation sans visibilité

Interdiction de rouler sans visibilité dans une zone non sécurisée (absence de piétons garantie)
Si Exceptionnellement on ne peut pas faire autrement : une sécurisation de la zone doit être mise en œuvre et définie dans le mode opératoire avec un point d'arrêt

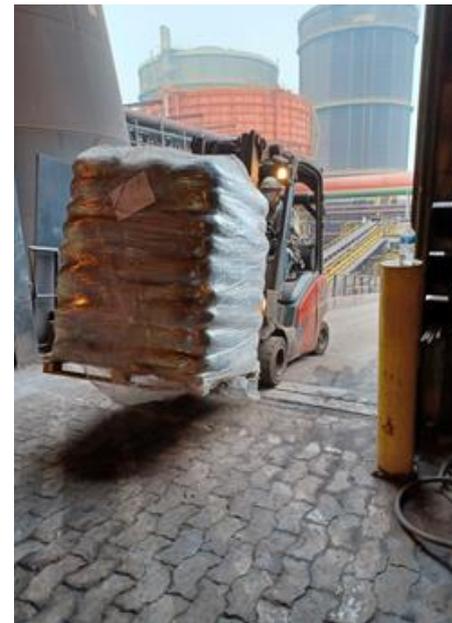
. En haut de la rampe d'accès, en pénétrant dans la halle de coulée d'un haut fourneau de l'usine de Gand, un chariot élévateur heurte un piéton, occupé à manutentionner une charge avec la radiocommande du pont : poste aménagé 1 semaine

, **Non respect de la règle d'interdiction de rouler avec une charge qui obstrue la visibilité**

Le cariste **ne klaxonne pas** à l'entrée de la halle

. **Le piéton est dos à la rampe d'accès des véhicules**, et ne voit donc pas arriver le chariot

Il est interdit de rouler avec une charge qui obstrue la visibilité

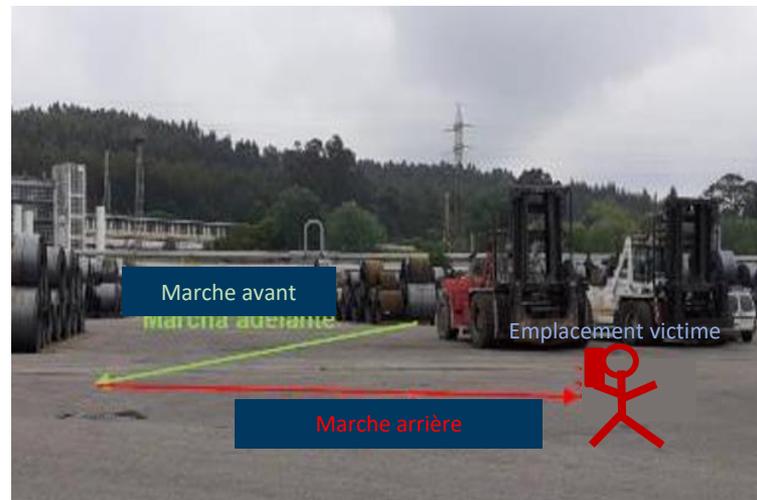
- . Sur un parc à coil de l'usine d'Avilès en Espagne, un premier cariste descend de son chariot pour passer un appel à la maintenance sur son téléphone portable.
- . Un second cariste entre dans le parc, ne voit pas son collègue, et vient le heurter au cours d'une marche arrière. La victime tourne le dos au chariot et, au téléphone, n'entend pas le chariot reculer.

Le piéton téléphone au milieu du parc où circule des chariots et d'autres engins

Pourtant, le « bip » de recul du chariot fonctionnait mais l'accidenté ne l'a pas entendu car il était concentré sur sa conversation téléphonique.

Si je dois téléphoner, je le fais dans une zone sécurisée

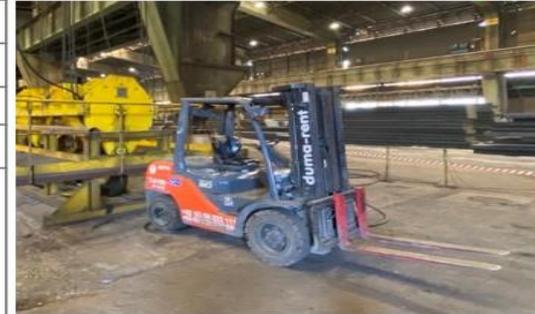
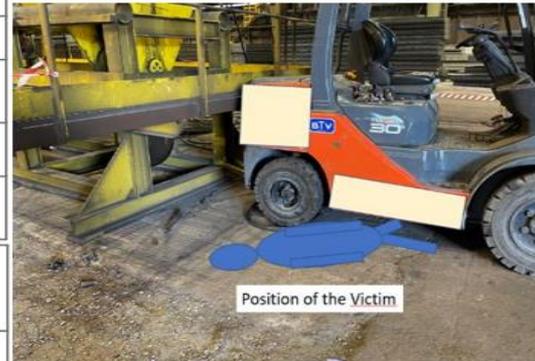
Accident avec Arrêt – Dunkerque – Parc à Brames TCC

Date & Heure	27/06/2022 vers 13h30
Site / Secteur	Dunkerque – Dpt TCC – CSSCT4 – Parc à brames
Qui	CMI John Cockerill
Agent formé TC	NA
Comment	Lors de la fin d'une intervention de remplacement de câbles de pont au parc à brames, un opérateur a été écrasé par un chariot élévateur qui roulait en marche arrière. Les secours sont rapidement arrivés sur place pour prendre en charge l'opérateur puis l'ont transporté au Centre Hospitalier de Dunkerque. Il a ensuite été transféré au Centre Hospitalier de Lille, où il reçoit actuellement des soins.
Blessure	Tronc & Abdomen
Potential de gravité	MAJEUR
Risque	Ecrasé par un véhicule
Temps estimé d'arrêt (ou DPA)	Non connu

L'application du standard N° 1 : pas dans les zones interdites moteur' en marche (même à l'arrêt) aurait permis d'éviter l'accident

Immédiates	<ul style="list-style-type: none"> La zone a été sécurisée et les travaux ont été arrêtés ; Une cellule de soutien psychologique a été mise en place
Planifiées	<ul style="list-style-type: none"> Analyse a planifier

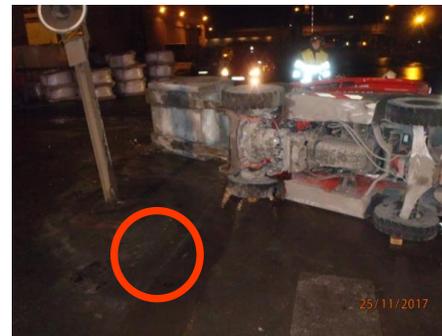
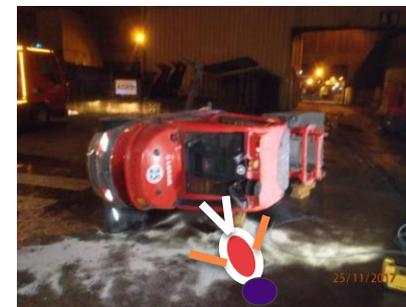
- Comment : L'accidenté venait de vider une benne à l'extérieur avec un chariot élévateur et revenait dans la halle. Dans un virage au niveau de la voie ferroviaire, le chariot a touché la dalle en béton du panneau lumineux et s'est renversé. La victime déclare avoir enlevé sa ceinture de sécurité ventrale et voulu sauter du chariot au moment où celui-ci basculait. Le montant arrière de la cabine a écrasé sa jambe.

- Blessure : plusieurs fractures ouvertes niveau tibia péroné
 - Potentiel de gravité : Majeur
- Actions:
 - Immédiates
 - Appel des pompiers, puis le SMUR. La victime a été évacuée au CHR de Lille

Non port de la ceinture, le chauffeur a été éjecté de sa cabine

- Arrêt des chariots élévateurs sans porte dans les zones à risque de renversement, circulation extérieure interdite dans les zones mal éclairées en dehors des horaires 8/16h
