Minute sécurité

Accident « Chute d'un réducteur »

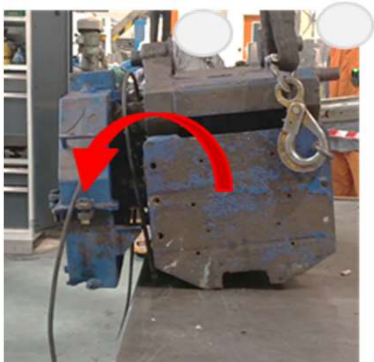
Le 15 mai dernier, à l'atelier de la maintenance centrale de Gent, 2 agents ArcelorMittal étaient en train de démonter un carter de réducteur posé sur un établi.
Le réducteur a basculé et est tombé sur les 2 agents.
Le premier agent a eu 2 jambes cassées, la mâchoire cassée et l'amputation de l'oreille gauche.
Le deuxième agent : une côte cassée et une profonde coupure à la cuisse droite.

- Le calage de la pièce sur l'établi n'a pas été bien fait et n'a pas assuré sa stabilité.
- Les risques n'ont pas été suffisamment appréhendés et traités avant et pendant l'opération

- Dès que l'on manutentionne une pièce, il est nécessaire de déterminer où et comment elle va être posée pour assurer sa stabilité
- Quelque soit l'opération, je dois m'assurer que l'ensemble des risques est sous contrôle avant de faire l'opération
