Minute sécurité Alerte Accident Mortel Electrocution

Le 12 juillet dernier, un agent de maintenance ArcelorMittal de 47 ans a perdu la vie à l'aciérie de Warsaw (Pologne). Il était en train de faire le nettoyage d'un caniveau qui s'était rempli de laitier suite à un incident, quand il a été électrocuté par un câble sous tension (230 V).

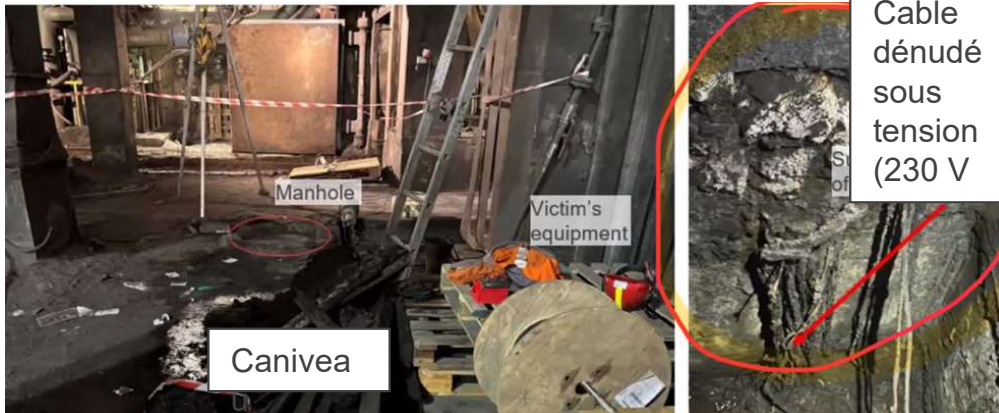
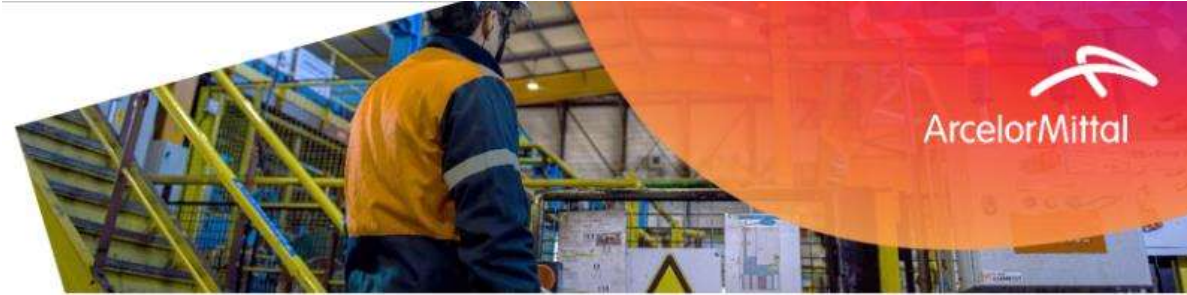
Avant le nettoyage du caniveau, une analyse de risque avait été faite, tous les départs des câbles haute tension présents dans le caniveau ont été consignés. Mais ce câble n'était pas identifié et il n'a pas été consigné.

- Cet accident montre que la qualité de l'analyse de risque et l'efficacité des mesures de prévention associées est essentielle.
- Pour Rappel, une analyse de risques écrite avec les personnes compétentes doit être réalisée.
- Si un doute persiste sur une possibilité d'énergie résiduelle, des vérifications complémentaires doivent être réalisées avant le démarrage des travaux.

Les experts électriques AMF sont sollicités pour définir les mesures de prévention adaptées pour ce type de situation
