## Minute sécurité

### Alerte : Accident grave sur une bande transporteuse à Gent

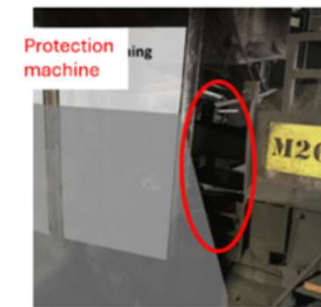
Emplacement de l'accident

Au moment de l'accident les 2 agents travaillaient chacun de part et d'autre de la bande. Pour des raisons encore non déterminées, l'un des agents a passé la main à travers un espace de 23 cm et sa main gauche a été entraînée entre la bande et le tambour d'entraînement à cause du mouvement de la bande.

Le mouvement est dû à une **énergie résiduelle** (liée à la tension de la bande).

- **Avant une intervention**, sur ou à proximité d'une bande (même pour du nettoyage), je fais une analyse de risque en veillant à supprimer les risques (consignation) et en prenant en compte le risque d'énergie résiduelle

- **Pour un travail sur bande**, en plus de la **consignation électrique**, et en cas de présence d'énergie potentielle résiduelle, **bloquer** la bande ou le tambour pour empêcher tout mouvement dû à cette énergie potentielle (brochage, pince bande, palans ...)

- **Pour un travail à proximité d'une bande** (<1m), si un risque de mouvement subsiste, je sécurise la zone de mon intervention au risque de la bande transporteuse en marche (protection collective par grille, barrières, protections sur glissière...). Je vérifie l'état de cette protection avant de commencer l'opération. Si la protection collective doit être retirée ou si elle est insuffisante, une consignation est obligatoire
