Minute sécurité

Règle d'or n° 2

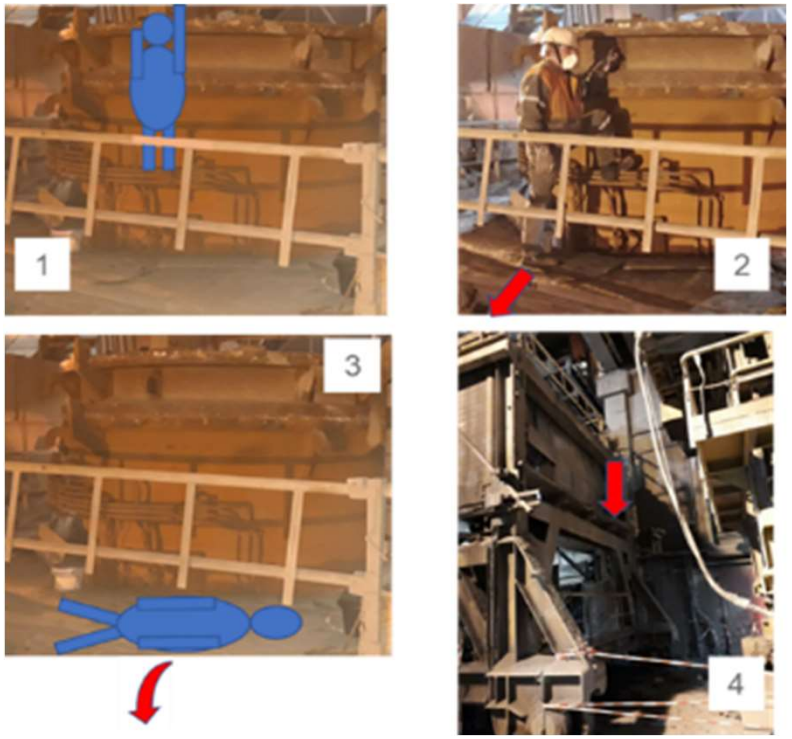
En décembre 2021, à l'aciérie, un opérateur glisse sous le garde-corps et fait une chute de 8m.
Le garde-corps était incomplet (absence de plinthe).

Je signale tout garde-corps et/ou toute situation non-conformes.
Je ne modifie jamais un garde-corps sans une autorisation écrite de ma hiérarchie.
