Minute sécurité

Sécurisation d'une ouverture dans un plancher de caillebottis

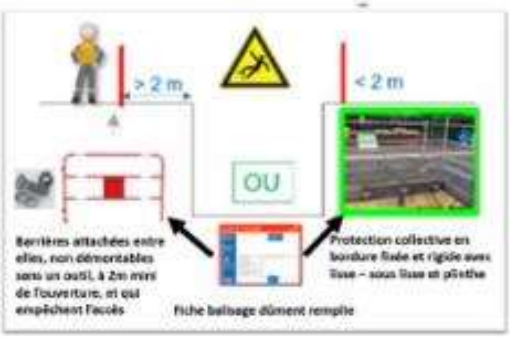
Caillebottis retirés – La rubalise ne protège pas contre la chute

Trou protégé par un garde-corps
Fiche de balisage en place
