Minute sécurité
Sécurisation zone de danger

Quasi-accident majeur du 29 mai 2024 à la Fonte, passerelle U332 de l'atelier de broyage charbon B3 : En se rendant en bout de passerelle U332 afin de vérifier en contre bas la présence d'un coffret électrique, le garde-corps sur lequel l'agent s'est appuyé, s'est affaissé !

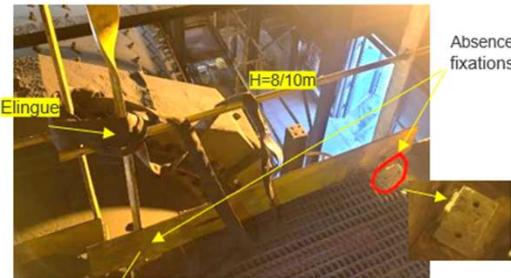
Le garde-corps n'était retenu que par une élingue !

Aucun avertissement de la présence du risque et aucune condamnation de cet accès n'avaient été faits !

Cette situation n'est pas acceptable et est le résultat de comportements à risque dont les conséquences auraient pu être fatales !

Toute zone de danger doit être sécurisée physiquement en dur.
