Minute sécurité

Alerte Accidents AMF: intervention sur des machines sous énergie

DK TCC 21/02/2025

DK COKERIE 24/02/2025

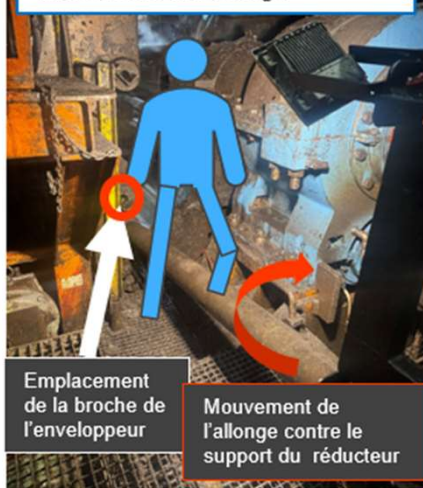
### Enveloppeur en position ouverte

Position de la victime avant le mouvement de l'allonge

Pendant la phase de déconsignation de la bobineuse, la broche d'un des enveloppeurs est coincée. Des mouvements depuis la commande du distributeur peuvent permettre de la décoincer.

La victime est à proximité de la broche pour la retirer et a le pied droit posé en appui sur l'allonge.

Son collègue effectue des impulsions sur le distributeur hydraulique en fermeture et entend soudain un cri. La victime a la jambe coincée entre l'allonge et le support du réducteur.

Le blessé a une fracture du tibia, l'accident aurait pu être encore plus grave

A retenir de façon générale (l'analyse de ces accidents est en cours) : pour toute opération à risque soit un MOS existe et je l'applique, soit je marque un stop pour réfléchir, définir et écrire les mesures de prévention
