Minute sécurité

## Elingage – Protection des arêtes vives d'une charge

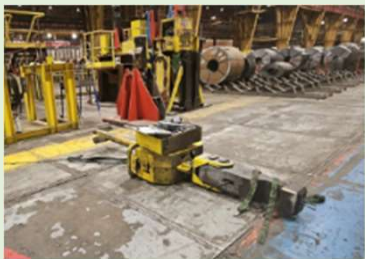
Le 23 mars 2025, à Mardyck, lors du levage de la pince à sucre pour une intervention de maintenance de celle-ci, l'élingue textile de levage s'est rompue et la pince est tombée au sol → ***l'élingue a été cisailée par un angle vif de la charge dont elle n'était pas protégée***

**Je retiens : Lors de l'élingage d'une charge, je vérifie la présence d'arêtes au passage des élingues, et je protège les élingues pour prévenir le risque de rupture !**
